PÔLE
OBSERVATION

Dispositif REX
Bâtiments
performants

ISOLATION DES COMBLES PERDUS PAR SOUFFLAGE 12 ENSEIGNEMENTS À CONNAÎTRE

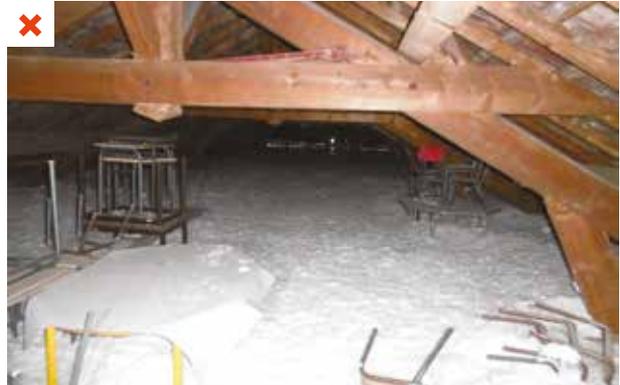
- L'isolant a été soufflé sur des objets stockés dans le comble.

Les objets stockés dans le comble ont été recouverts d'isolant lors du soufflage. ©AQC

- Enlever les objets encombrants et compléter proprement l'isolation.

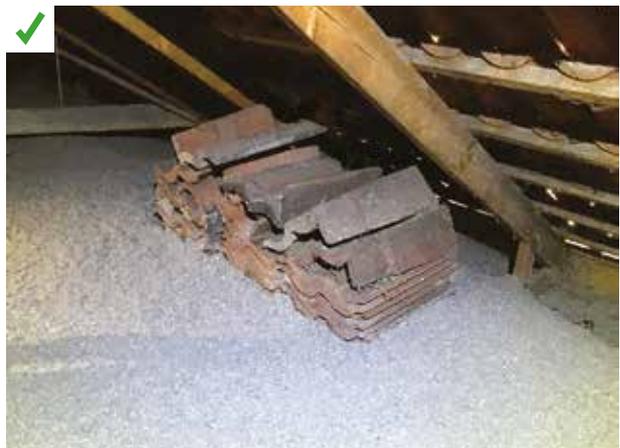
Ces tuiles ne reposent pas directement sur l'isolant. Une plateforme technique isolée a été aménagée pour les stocker. ©AQC

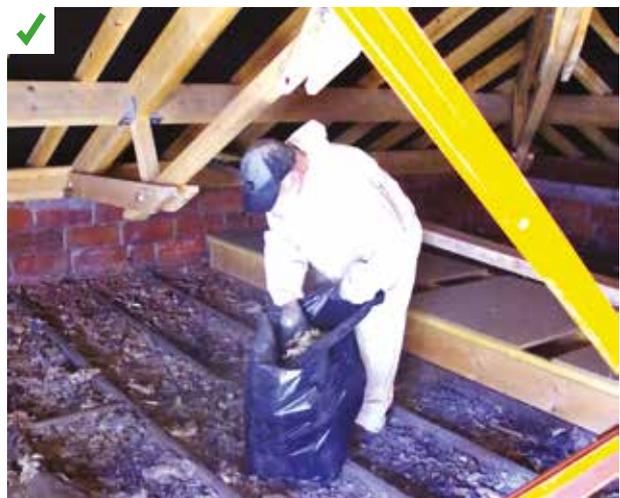
Le comble est vidé de tous les objets encombrants. Les gravats entre les solives seront évacués. Avant le soufflage de l'isolant, le support sera nettoyé et les poussières aspirées. ©AQC

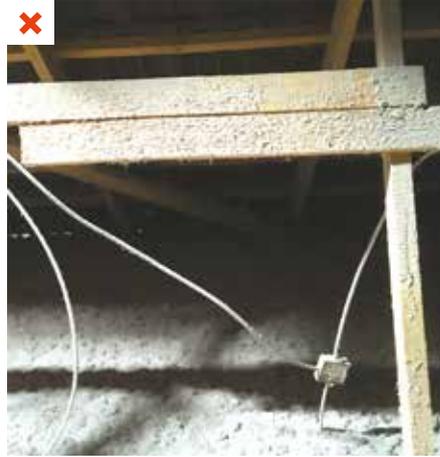
- Les boîtiers électriques de dérivation sont suspendus aux éléments de charpente par les fils électriques.

Le boîtier électrique a bien été dégagé de la zone isolée mais il n'a pas été fixé de manière durable sur un élément de charpente. ©AQC

- Ajouter un élément rigide pour soutenir les boîtiers électriques.

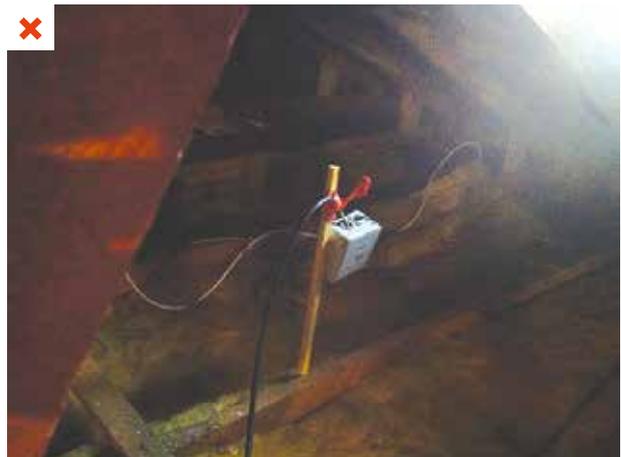
Le support rigide ajouté n'est pas dimensionné en conséquence pour supporter le boîtier de façon durable. ©AQC

- Fixer les boîtiers sur un support rigide.
- Vérifier la bonne fermeture des boîtiers déjà en place.
- Rendre étanches les boîtiers qui ne peuvent être déplacés et qui se retrouveront dans l'isolant.
- Indiquer sur la fiche de chantier le nombre de boîtes de dérivation présentes dans l'isolant.

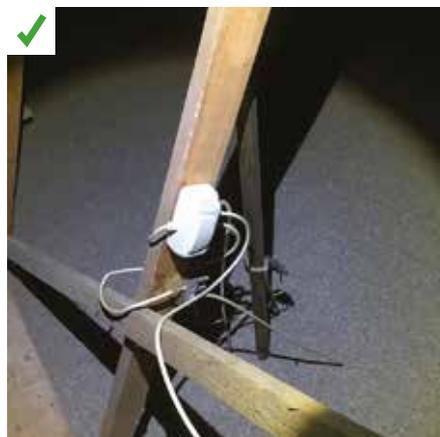
Fixation du boîtier électrique sur un élément rigide de la charpente. ©AQC

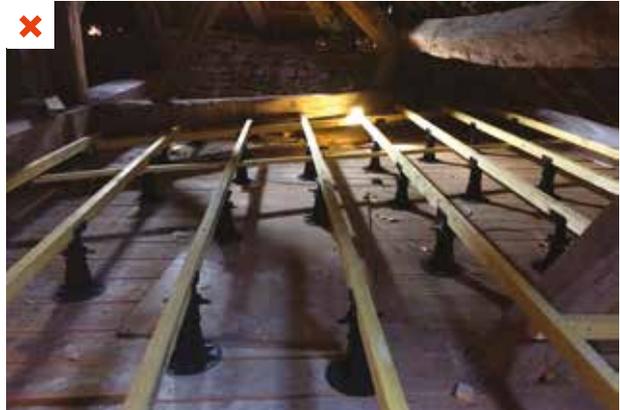
- L'isolant a été soufflé sur le support sans aucun traitement préalable de l'étanchéité à l'air.

Le plancher bois du comble va recevoir l'isolant mais il n'est pas étanche à l'air. De nombreux passages d'air existent entre les lames. ©AQC

- S'assurer que le plancher n'est pas ventilé en sous-face par de l'air extérieur. Cela nuirait à l'efficacité de l'isolant.

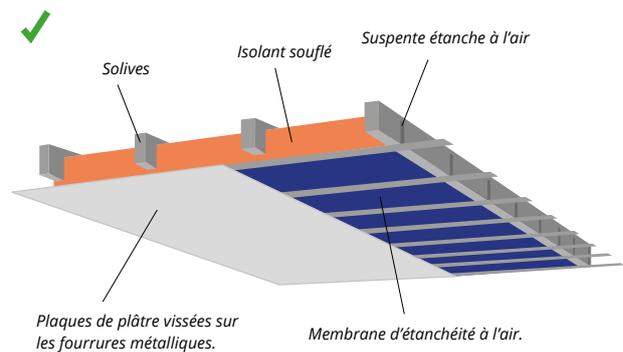
Exemple de solution de traitement de l'étanchéité à l'air. Pour plus de facilité, le plan d'étanchéité est réalisé sous le plancher par la création d'un faux plafond. L'utilisation de suspentes étanches à l'air est essentiel dans ce type de configuration. ©AQC

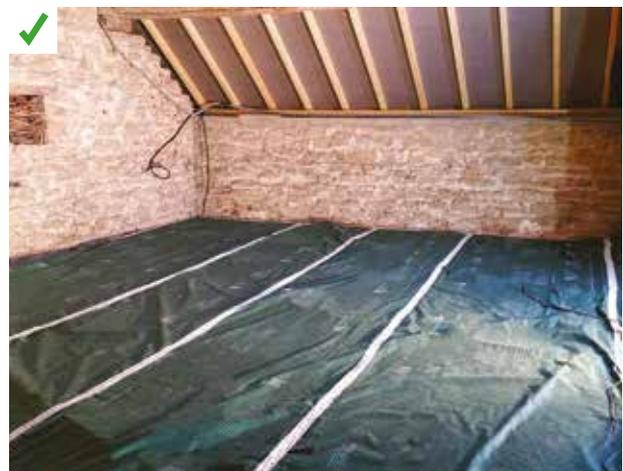
Le traitement de l'étanchéité à l'air a été effectué sur le plancher, avant de recevoir l'isolant. ©AQC

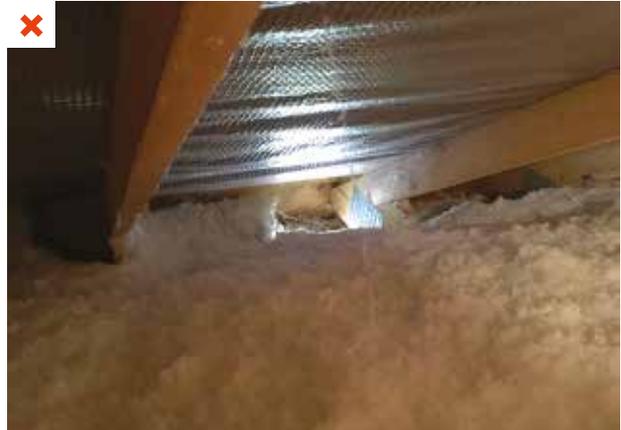
- Aucun dispositif pérenne n'a été prévu pour assurer la ventilation du comble suivant les règles de l'art.

Cette entrée d'air, improvisée pour pallier l'absence de ventilation suite à l'isolation du comble, n'est ni adaptée, ni pérenne. L'isolant non retenu risque de l'obstruer à terme. ©AQC

- Retirer l'isolant dans les zones concernées pour mettre en place un dispositif de retenue de l'isolant et conserver les passages d'air.

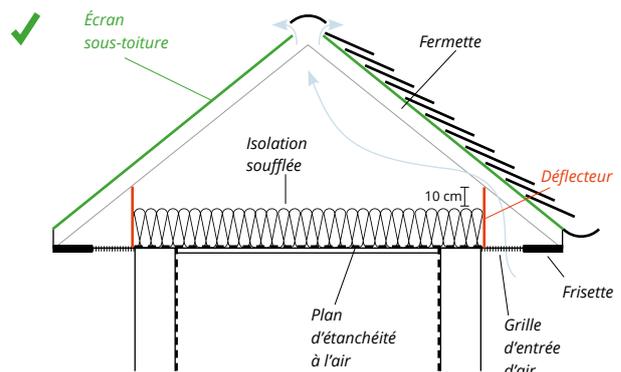
Mise en place de déflecteurs (en rouge) permettant de maintenir la ventilation du comble dans une construction en fermettes. ©AQC

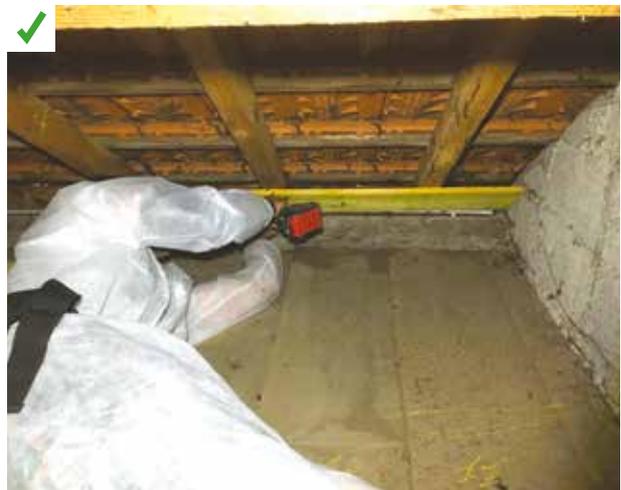
Mise en place de déflecteurs en bas de toiture pour maintenir la continuité de la lame d'air ventilée sous les tuiles. ©AQC

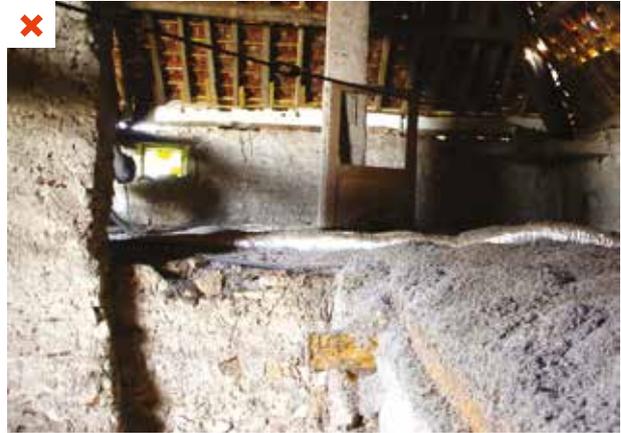
- Absence d'arrêtoir rigide en périphérie de la zone isolée.
- L'isolant soufflé ne présente pas une hauteur constante au niveau de la bordure.

Le pourtour de la zone à isoler n'a pas été délimité. L'isolant soufflé n'est pas contenu en périphérie et se déverse. ©AQC

- Mettre en place une rehausse périphérique et compléter l'isolant manquant.

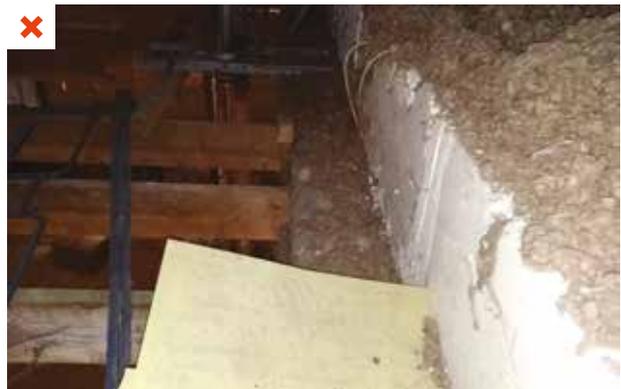
Aucune rehausse périphérique n'a été mise en place pour contenir l'isolant. ©AQC

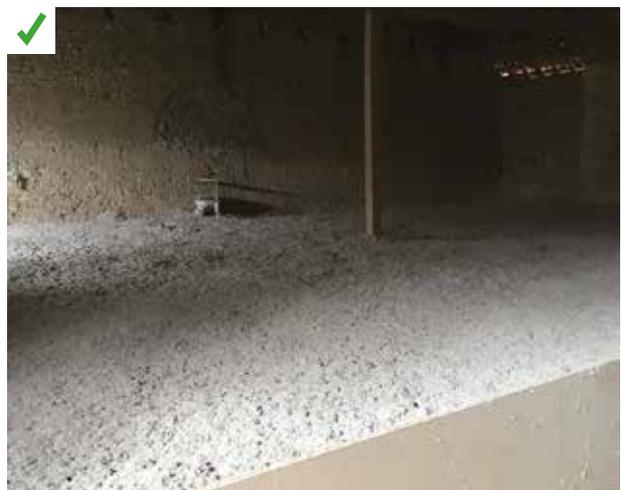
Délimitation de la zone isolée à l'aide d'une plaque verticale pour contenir l'isolant. ©AQC

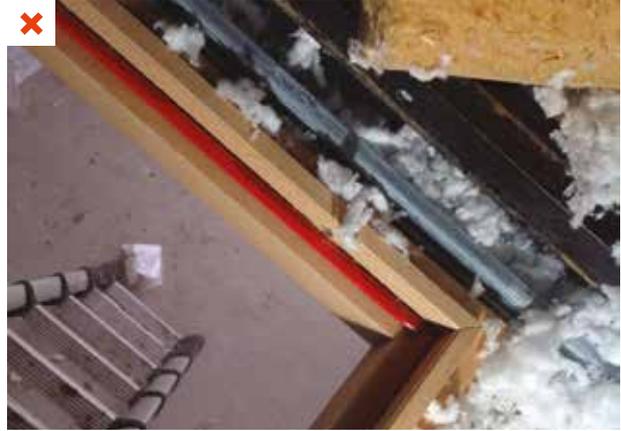
- À l'ouverture de la trappe d'accès aux combles, l'isolant soufflé se déverse.

Trappe d'accès à un comble sans maintien de l'isolant sur le pourtour. ©AQC

- Mettre en place une rehausse périphérique et compléter l'isolant manquant.

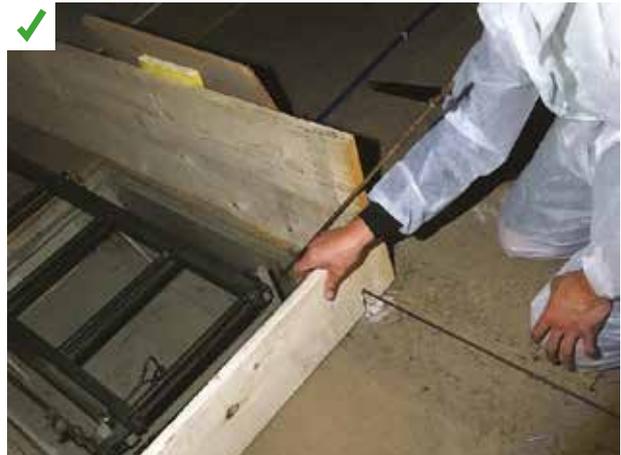
Mise en place d'un coffrage en périphérie de la trappe d'accès pour contenir l'isolant soufflé. ©AQC

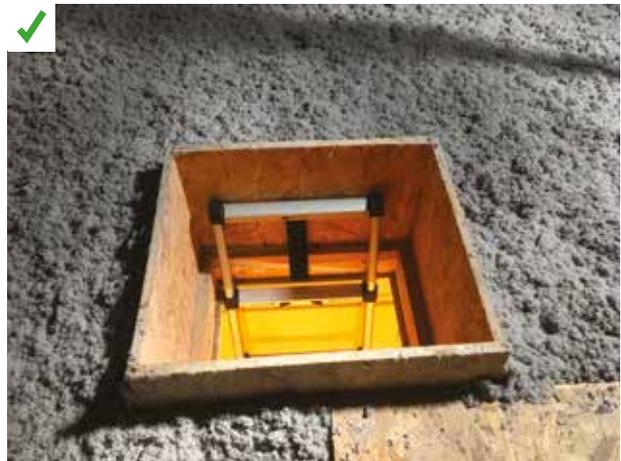
L'isolant soufflé est contenu au niveau de la trappe par un coffrage périphérique rigide. ©AQC

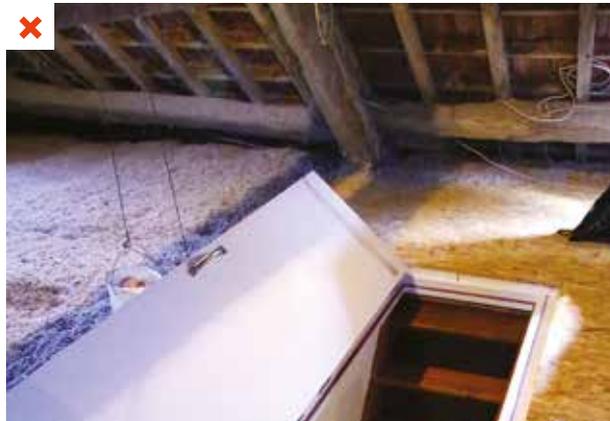
- La trappe d'accès aux combles ne présente pas une résistance thermique suffisante.

Trappe d'accès aux combles non-isolante. ©AQC

- Mettre en œuvre une trappe d'accès isolée et étanche à l'air.
- Traiter l'interface entre la trappe et le coffrage périphérique pour assurer une continuité de l'isolation et de l'étanchéité à l'air.

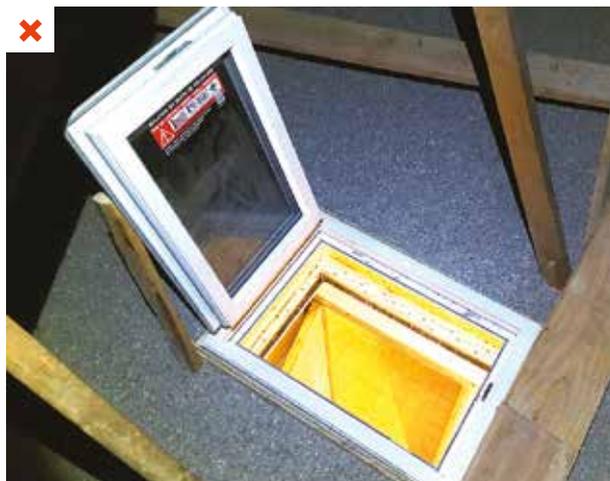
Le châssis vitré permettant d'accéder aux combles n'est pas adapté pour assurer une bonne isolation thermique. ©AQC

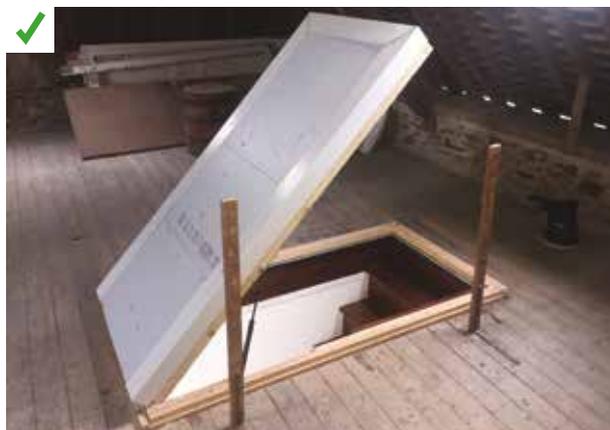
Mise en place d'une trappe d'accès aux combles isolée. Un coffrage sera réalisé autour pour contenir l'isolant soufflé. ©AQC

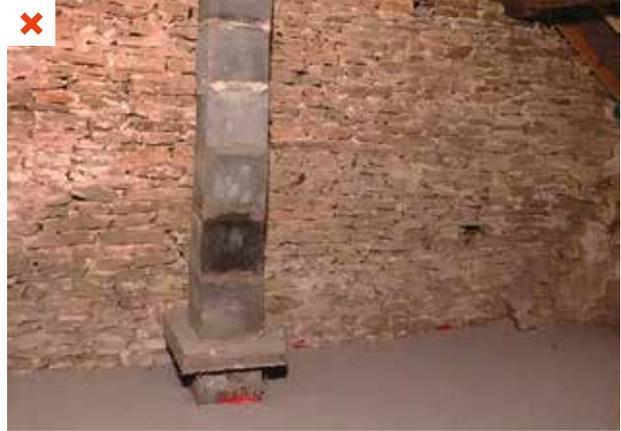
- L'isolant combustible vient au contact du conduit de cheminée.

En l'absence de coffrage, l'isolant biosourcé en vrac est au contact direct du conduit de cheminée. Cette configuration n'est pas réglementaire et peut être à l'origine d'un départ de feu. ©AQC

- Dégager l'espace autour du conduit de cheminée
- Mettre en œuvre une solution respectant les dispositions réglementaires tout en assurant la continuité de l'isolation lorsque cela est possible.

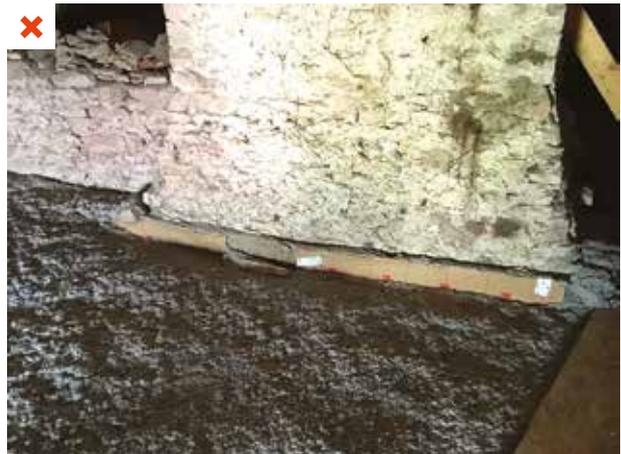
Absence de coffrage rigide et non respect de la distance de sécurité. L'isolant non combustible mis en œuvre ne permet pas d'assurer la distance nécessaire. ©AQC

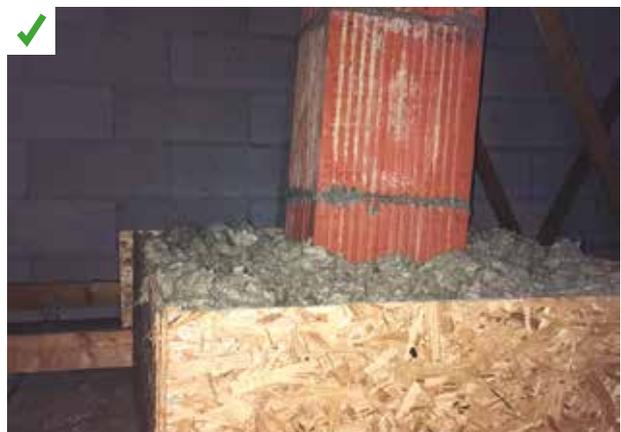
Le coffrage réalisé pour assurer l'écart au feu est rempli d'un isolant incombustible. Le pont thermique a pu être évité. ©AQC

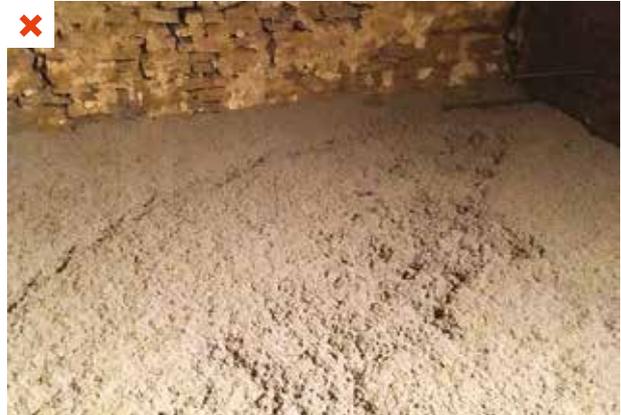
- Dégradation de l'isolant lors d'allées et venues dans le comble.

L'isolant a été endommagé suite à l'inspection du comble par le propriétaire. ©AQC

- Mettre en place un cheminement technique isolé permettant un contrôle visuel de la toiture et l'accès aux équipements techniques. Attention au choix des matériaux pour ne pas piéger la vapeur d'eau dans ce dispositif.
- Déplacer et regrouper les équipements techniques à visiter au plus proche du point d'accès au comble dans la mesure du possible.

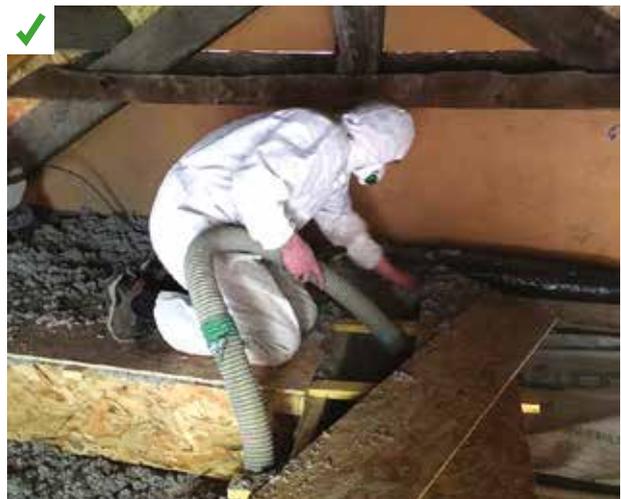
Mise en place d'un cheminement technique pour accéder au groupe de ventilation. L'intérieur du caisson est isolé. ©AQC

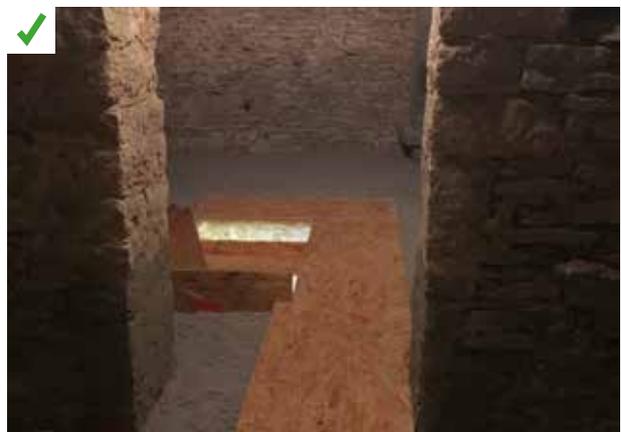
Le cheminement technique permet d'inspecter l'ensemble du comble et d'intervenir aisément. ©AQC

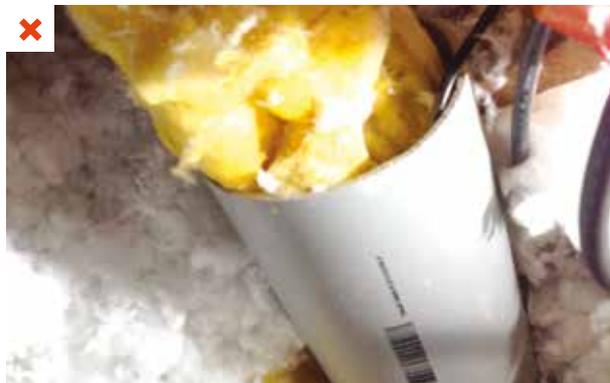
Des tubes en PVC remplis de laine de verre font office de protection des spots encastrés. ©AQQC

- Mettre en place des capots de protection avec les caractéristiques adaptées, lors de la préparation du chantier, en veillant à préserver l'étanchéité à l'air lors de leur pose.
- Aménager un plénum en sous-face du plancher et installer les éclairages encastrés dans cet espace.

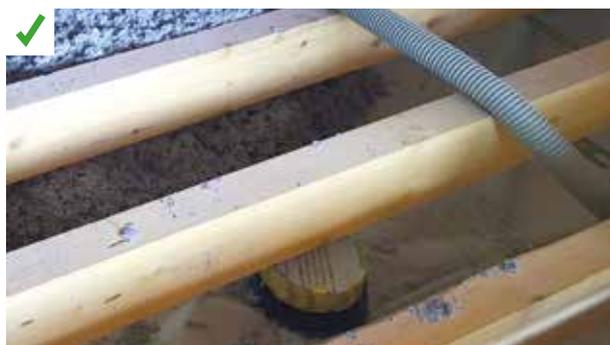
Un capot de protection adapté recouvre le spot encastré. Le traitement de l'étanchéité à l'air englobe le dispositif. ©AQQC

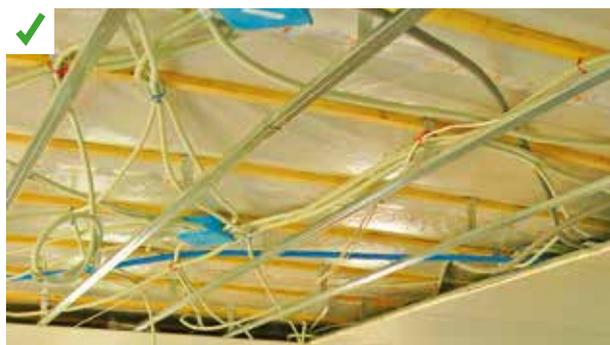
Les spots encastrés sont déplacés dans le plénum technique réalisé sous la membrane d'étanchéité à l'air sous le plancher nouvellement isolé. La hauteur de ce type d'espace doit être supérieure à 10 centimètres pour pouvoir dissiper la chaleur produite par les éclairages. ©AQQC

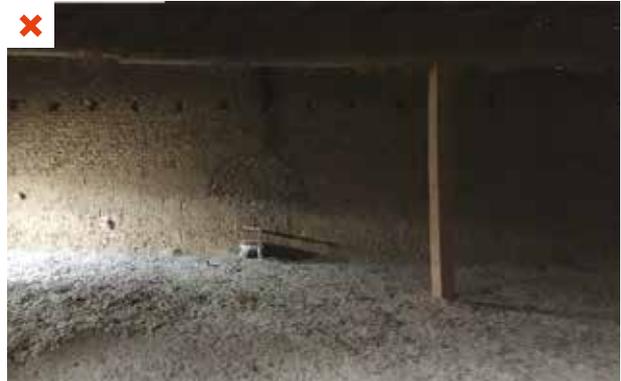
Des gaines et des boîtes de dérivation sécurisées se trouvent sous les 40 centimètres d'isolant soufflé. Il est impossible de les repérer en l'état. ©AQC

- Mettre en place un repère sur un élément de charpente à l'aplomb de l'équipement électrique à signaler.
- Fixer sur le plancher un repère ponctuel, dépassant de l'isolant, si aucun élément structurel ne se trouve à proximité de l'équipement électrique à signaler.

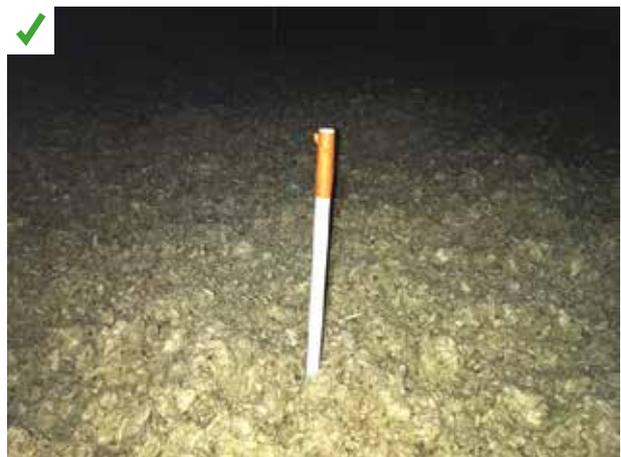
Cette borne permet de repérer un boîtier électrique étanche qui n'a pas pu être déplacé. ©AQC

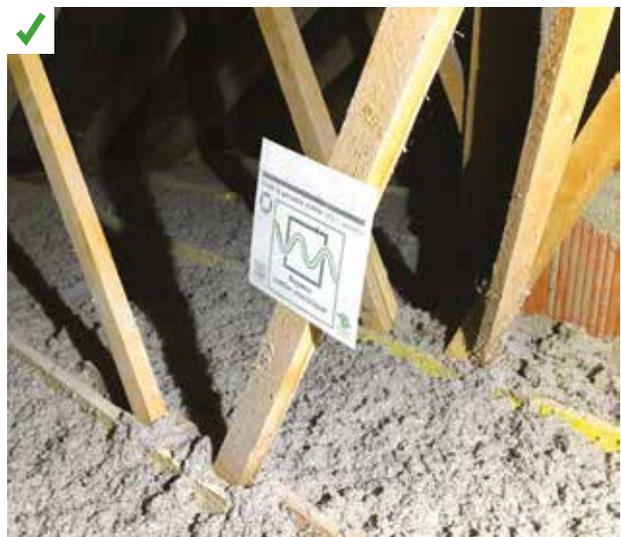
Une affiche de repérage, fournie par le fabricant, a été placée sur un élément de charpente pour repérer un boîtier électrique étanche situé à l'aplomb. ©AQC

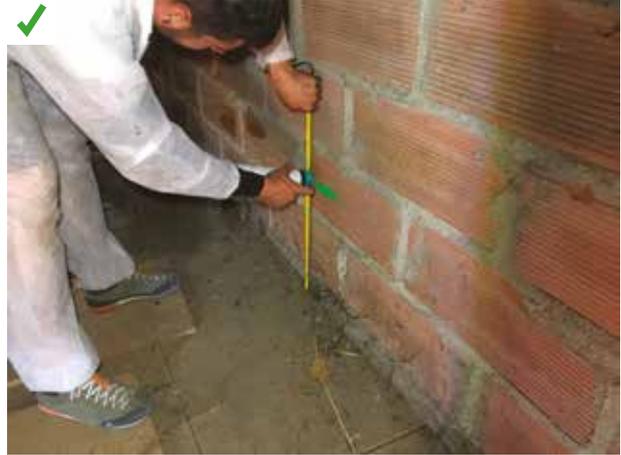
Plusieurs repères à la bombe de peinture fluo sont tracés sur les murs pour contrôler la mise en œuvre de la bonne épaisseur d'isolant. ©AQC

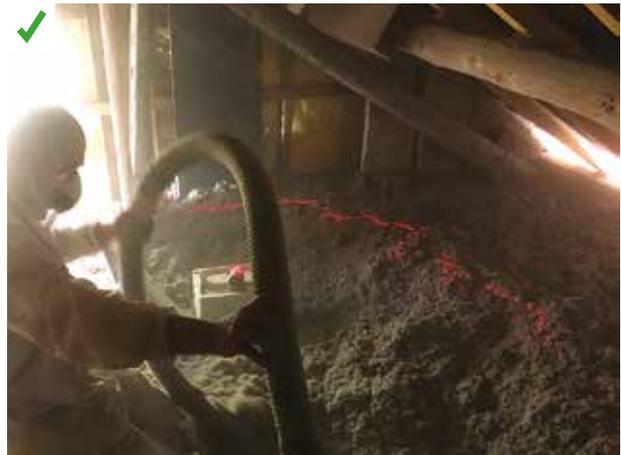
La hauteur d'isolant à souffler est repérée à l'aide d'un laser. Lorsque le faisceau se révèle à la surface de l'isolant, la hauteur est atteinte. ©AQC

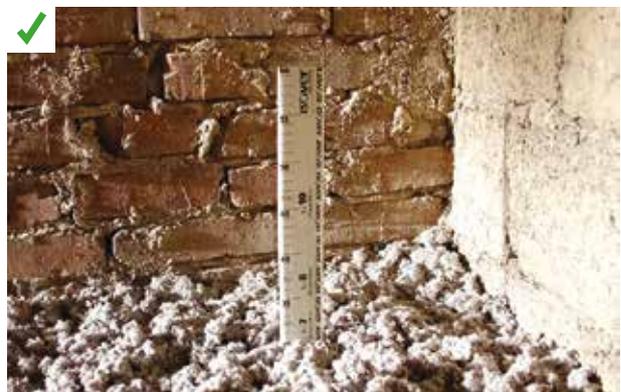
Repérage ponctuel de la hauteur à souffler à l'aide d'une pige. ©AQC
